Únik vody okolo víka filtrace

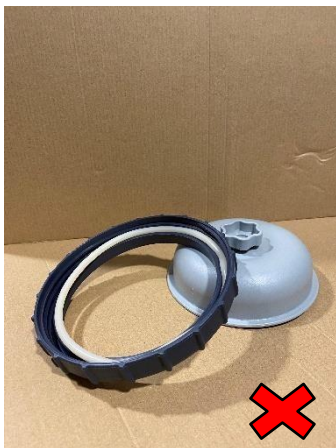
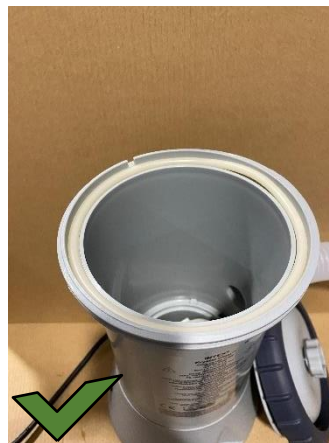
Existuje více důvodů, proč může unikat voda z horního víka kartušové filtrace. Hlavním důvodem bývá špatně umístěný těsnící kroužek. Těsnící kroužek by neměl být v místě, kde je na víku závit, ale v drážce v těle filtrace pod víkem. Kvůli špatnému umístění kroužku není filtrace správně utěsněná, což může způsobit únik vody.

Níže najdete vyfocený správně a špatně nasazený těsnící kroužek. Zkontrolujte prosím, zda je těsnící kroužek nasazený správně. Pokud ne, tak postupujte podle výše uvedených bodů.

- Krok 1:** Uvolněte šroubovací matici víka a víko odejměte.
- Krok 2:** Vyndejte těsnící kroužek, je-li v oblasti závitu víka.
(Pokud je vevnitř zaseknutý, můžete s kruhem jemně zaklepat o zem, aby se těsnící kroužek uvolnil)
- Krok 3:** Vložte těsnící kroužek do kruhové drážky v těle filtrace (tam, kam vkládáte víko)
- Krok 4:** Položte víko na těsnící kroužek.
- Krok 5:** Utáhněte šroubovací matici víka.
